RAPPORT D'ENQUÊTE

**Accident mortel survenu à un travailleur
le 9 mars 2008, dans le garage d'une maison individuelle
située au 5, Chemin Val-du-Lac à Val-des-Monts**

Date du rapport : 23 janvier 2009

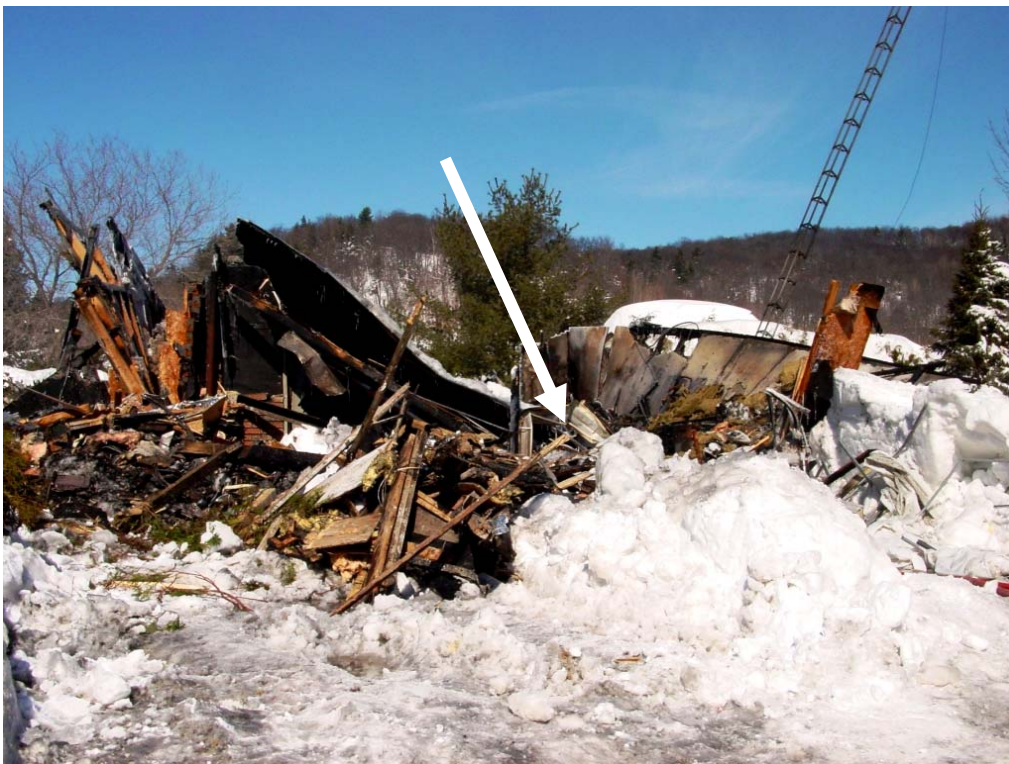
Trois pompiers parviennent à s'échapper du garage par la porte avant. Un pompier demeure captif des débris. Il est retrouvé environ 45 minutes plus tard et dégagé de sa position pour être conduit inanimé auprès du service ambulancier où il reçoit les premiers soins. Son décès est confirmé à l'hôpital.

Figure 1 : Vue des décombres du garage ayant retenu captif le travailleur (Source : CSST)

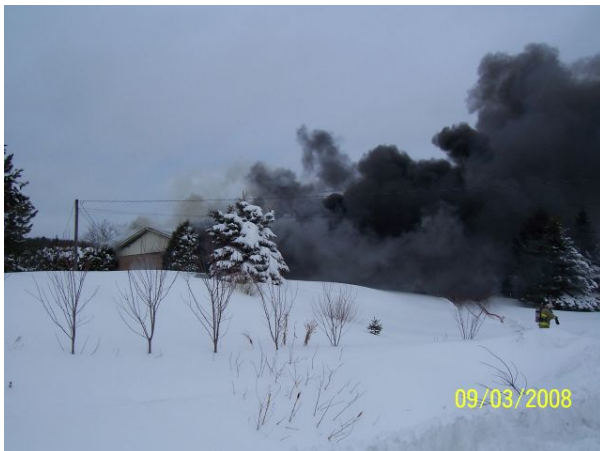
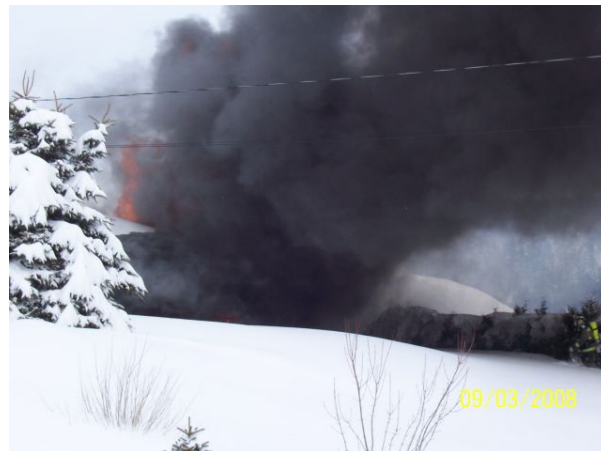
Le pompier «H», représentant à la prévention de la caserne 2, arrive sur le site de l'incendie avec son véhicule personnel. Il est incapacité à la suite d'une blessure et ne porte pas sa tenue de combat. Le chef Benoît Gagnon l'assigne à des tâches de soutien au poste de commandement. Le pompier «H» prend ces photos présentant un incendie produisant beaucoup de fumée. (Voir les figures 6 et 7)

Figure 6 (Source : pompier «H»)

Figure 7 (Source : pompier «H»)

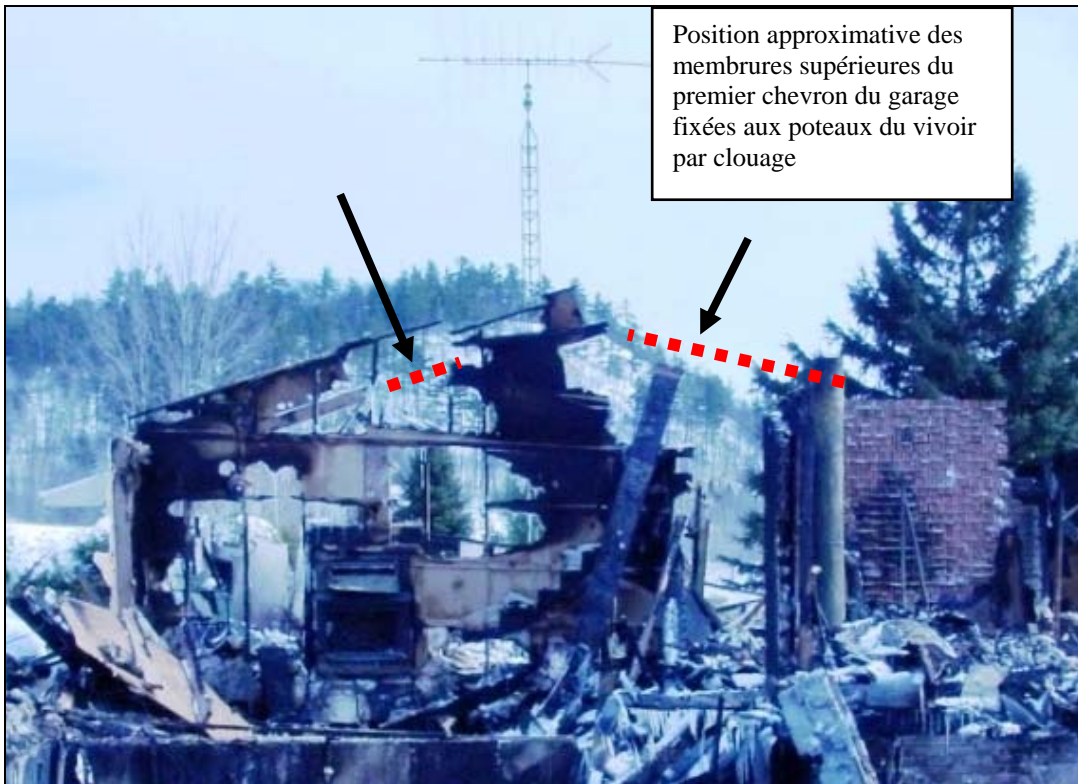
- revêtement de plaques de plâtre d'épaisseur 15,9 mm (5/8 po) de type X (classé résistant au feu), joints faits et murs non peints
- poteaux de bois de 38 mm par 133 mm (1,5 po par 5,25 po), 609 mm (24 po) entre axes
- isolant en matelas de laine de verre entre les poteaux
- coupe-vapeur (plastique)
- panneaux de fibres de bois 15,9 mm (5/8 po) « type *blackjoe* »
- fourrures de bois (base de clouage)
- parement intérieur (du côté de la maison) en plaques de plâtre et planches de pin

Figure 8 : Vue en direction est du mur de séparation garage d'avec la maison (Source : CSST)

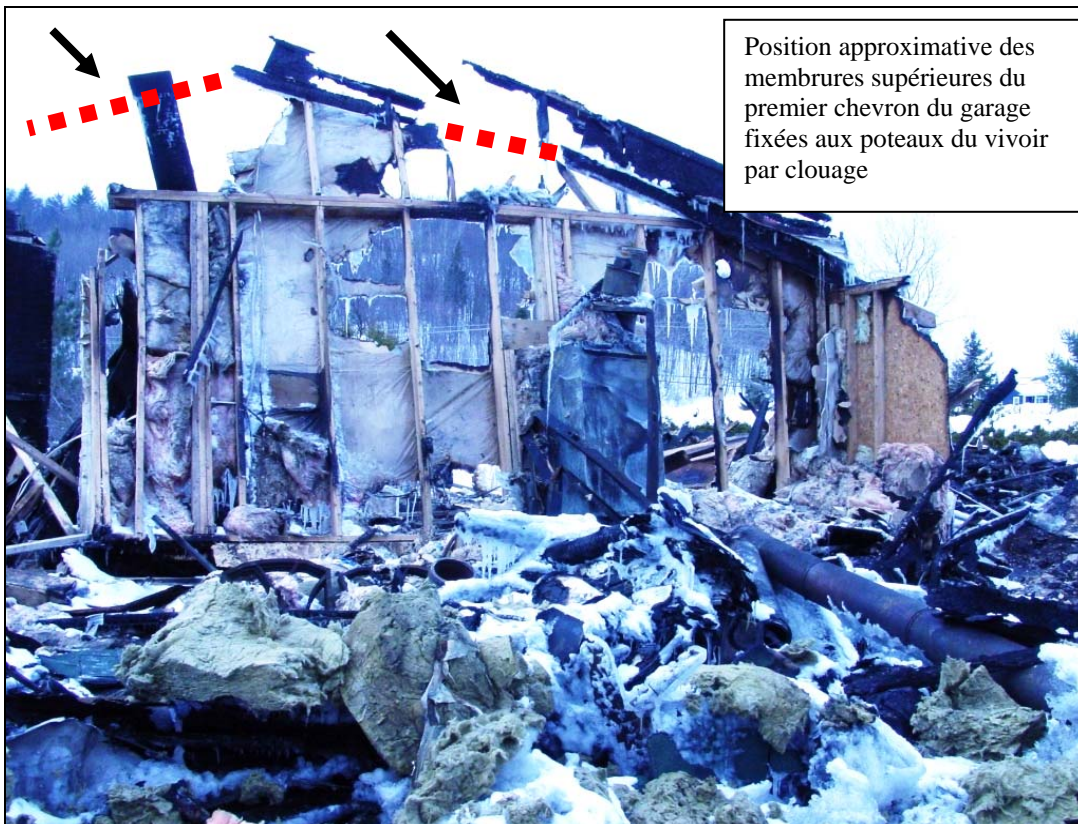
Figure 9 : Vue ouest du mur de séparation garage d'avec la maison (Source : CSST)

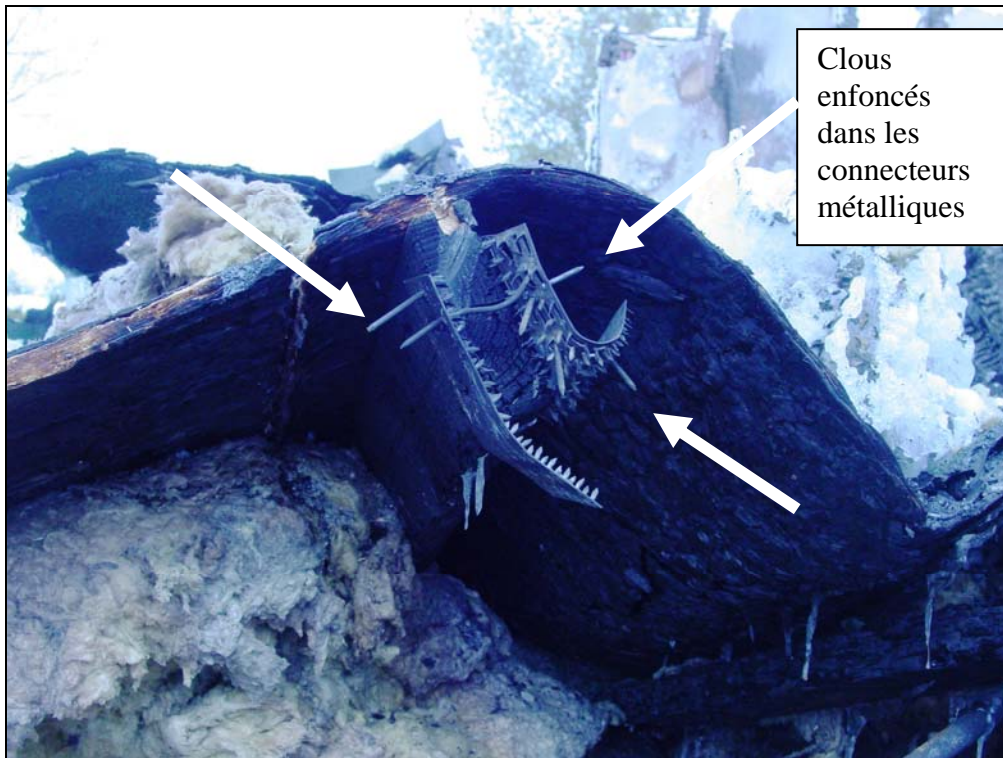
- portée de 9,75 m (32 pi)
- élévation 1,63 m (64 po)
- placées à 609 mm (24 po) entre axes
- membrures supérieures et inférieures mesurant 38 mm par 133 mm (1,5 po x 5,25 po)
- membrures d'âme mesurant 38 mm par 89 mm (1,5 po x 3,5 po)
- les membrures supérieures du premier chevron (celui le plus près de la maison) sont fixées par clouage aux poteaux du mur porteur du vivoir (voir figures 8 et 9)
- membrures réunies au moyen de connecteurs métalliques « goussets » d'une épaisseur de 1,15 mm « 0,045 po ou de calibre 20 » présentant des pointes s'enfonçant de 6 mm (1/4 po)
- des connecteurs métalliques sont également fixés aux membrures de bois par des clous (voir figure 10)

Figure 10 : Connecteurs métalliques d'une ferme du garage fixés avec des clous (Source : CSST)

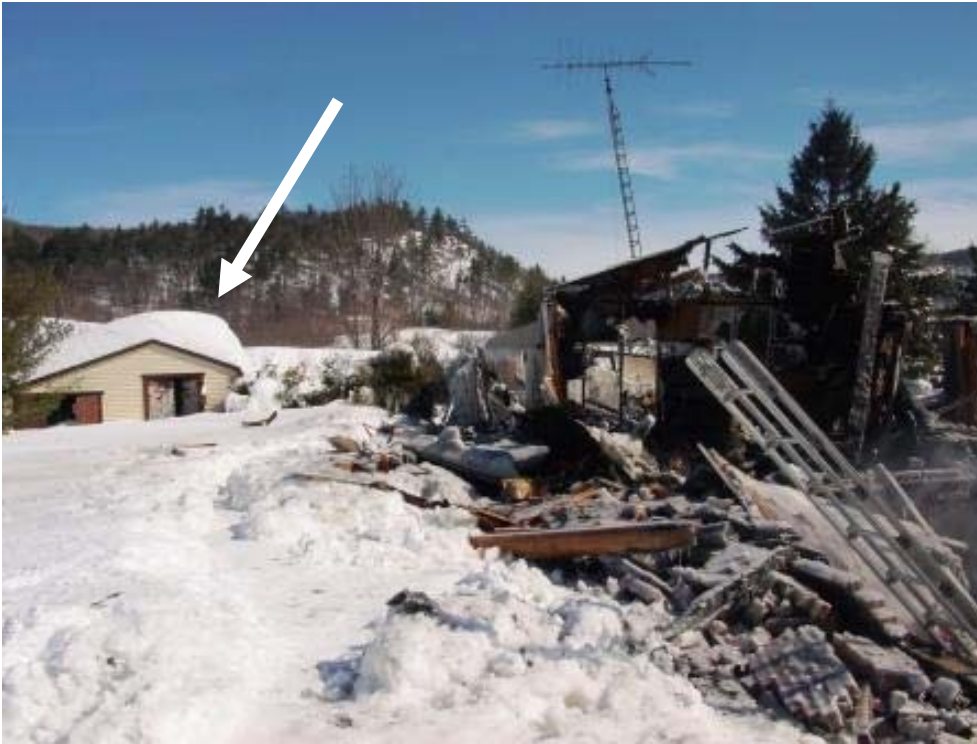
Des mesures prises le 13 mars 2008 sur la toiture d'une remise sur le terrain de la maison incendiée confirment une épaisseur de neige de 81 cm (32 po) au pignon et de 97 cm (38 po) sur le versant sud de la toiture. Le rapport de données quotidiennes pour mars 2008 d'*Environnement Canada* confirme pour Chelsea une chute de neige de 1,8 cm entre le jour de l'accident et la mesure prise. (Voir la figure 11 et les données climatiques à l'annexe C)

Figure 11 : La remise à l'arrière gauche de la maison incendiée (Source : CSST)

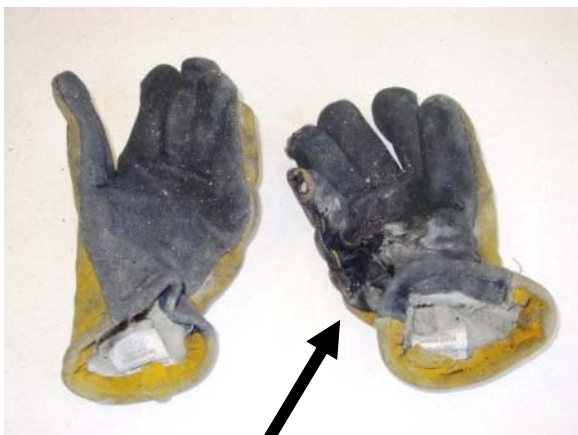
Le gant droit est davantage brûlé au tranchant de la main.

Figure 14 : Les gants du travailleur (Source : CSST)

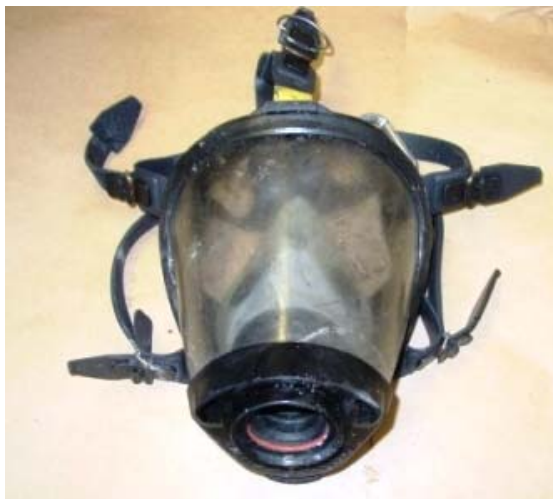
Le travailleur dispose d'une pleine bouteille d'air comprimé avant son assignation à l'arrière de la maison. Il porte la partie faciale de son APRIA lors de son déplacement pour aller à l'arrière de la maison. À l'arrière de la maison, il enlève la pièce faciale de son APRIA lorsqu'on lui demande d'économiser l'air comprimé et il ne la remettra pas. Lorsque le travailleur est retrouvé sous les décombres du garage, la pièce faciale de l'APRIA est fixée à un crochet de son manteau.

Figure 16 : La partie faciale de l'APRIA du travailleur
(Source : CSST)

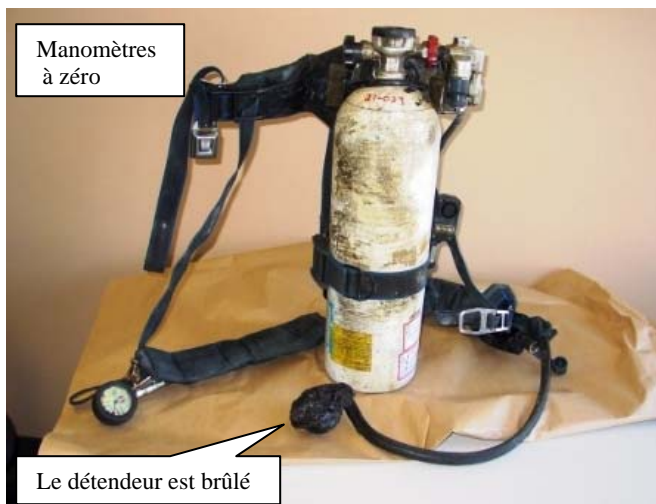
Figure 17 : APRIA du travailleur

Avec le robinet de la bouteille ouvert et le tuyau d'alimentation perforé, le contenu en air comprimé de la bouteille s'est échappé, ce qui explique vraisemblablement que la bouteille soit complètement vide (manomètres à zéro). (Voir les figures 16, 17 et 18)

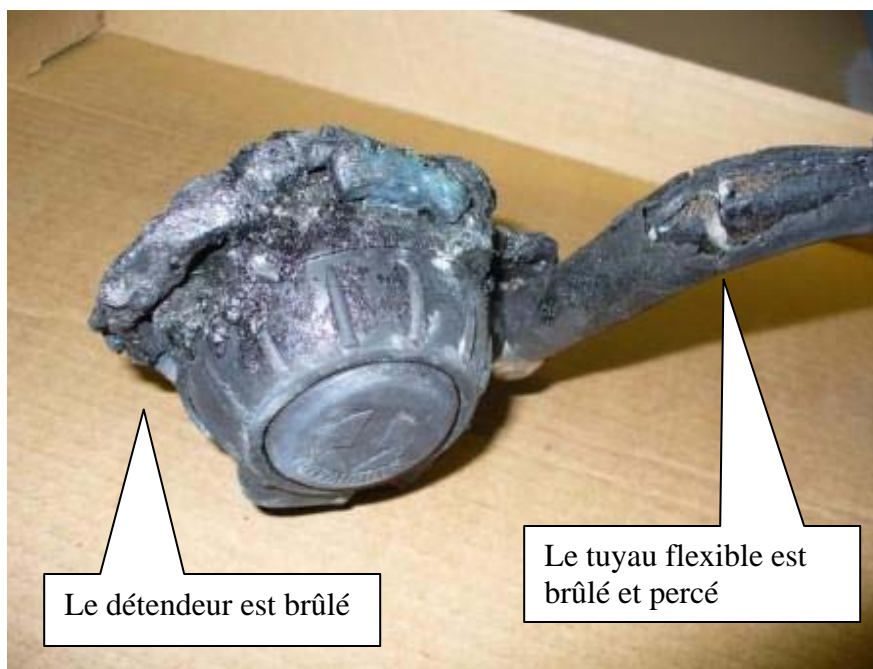
Le manomètre de la bouteille d'air comprimé et celui du détendeur sont à zéro. Le détendeur est brûlé et le tuyau d'alimentation en air comprimé est perforé à 60 mm « 2,36 po » de l'embout de raccordement. Le détendeur est brûlé alors qu'il se trouve « ballant », près de la jambe gauche du travailleur. Un dispositif en caoutchouc fixé à la sangle de maintien à la taille de l'APRIA servant à recevoir l'embout est demeuré intact (pas brûlé) et son couvercle est en place.

Figure 18 : Le détendeur de l'APRIA
