RAPPORT D'ENQUÊTE

**Accident mortel survenu à un travailleur
le 9 mars 2008, dans le garage d'une maison individuelle
située au 5, Chemin Val-du-Lac à Val-des-Monts**

Date du rapport : 23 janvier 2009

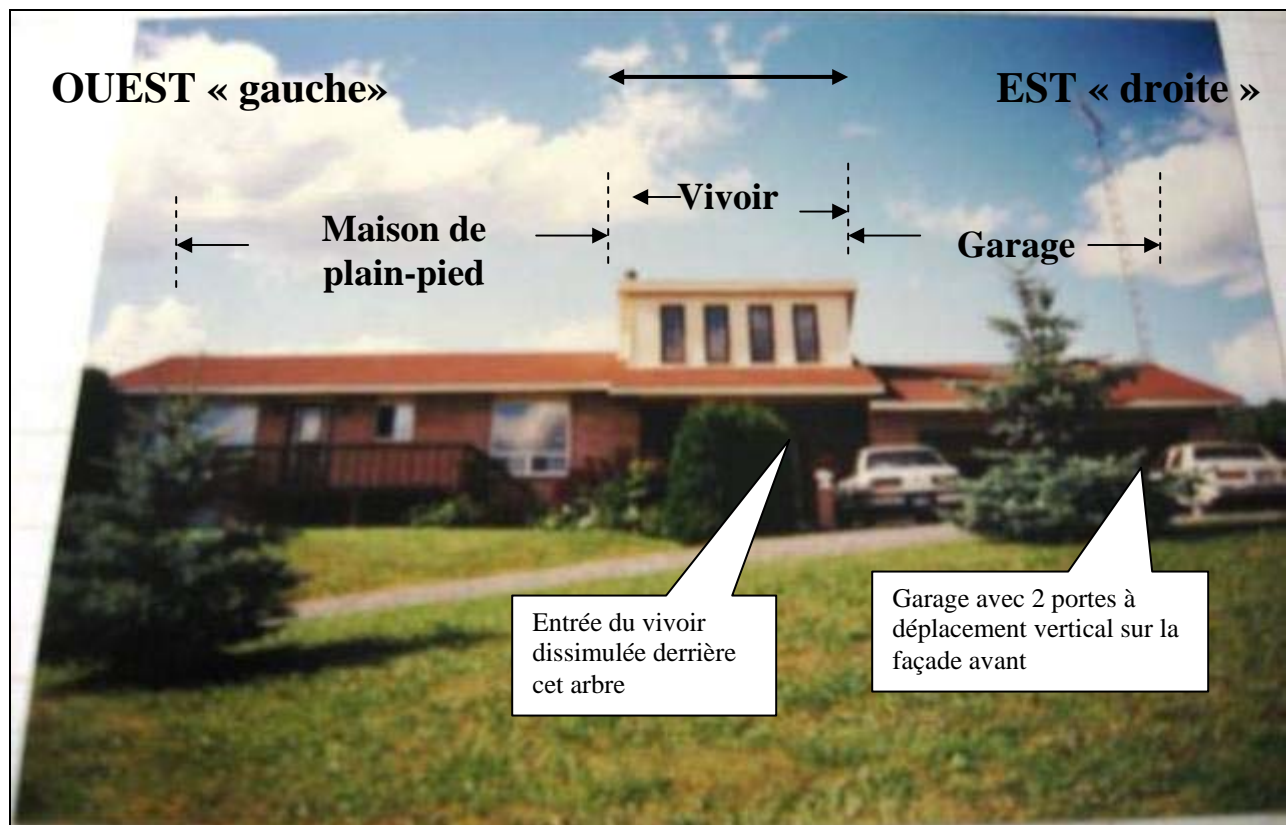
Vue à partir de la façade avant, comme illustrée sur la photo présentée ci-après, la portion gauche (celle vers l'ouest) de la maison se présente avec un rez-de-chaussée et un sous-sol (type maison de plain-pied). La maison se prolonge sur sa droite (ou vers l'est) avec une mezzanine et un toit cathédral et comprend également un sous-sol. Cette portion de la maison sera désignée sous l'appellation «vivoir». Finalement, un garage est attenant à la maison dans son prolongement vers la droite (vers l'est).

Figure 4 : Vue de la façade avant « sud » du bâtiment

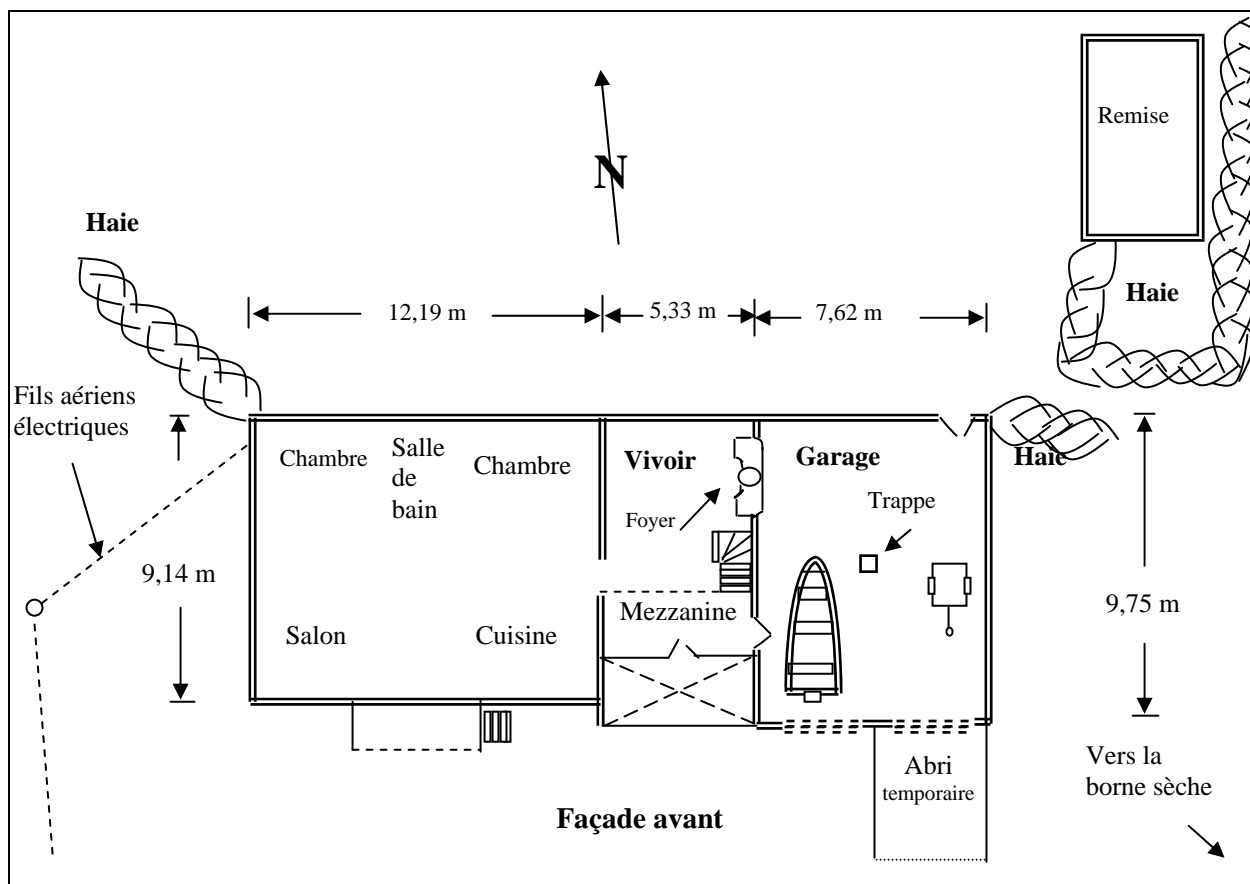
Figure 5 : Vue en plan sommaire du bâtiment et d'une partie du terrain (pas à l'échelle)

Le permis de construction du 26 octobre 1983, consulté à la MRC Les Collines-de-l'Outaouais, établit le garage dans ses actuelles dimensions de 7,62 m (25 pi) de largeur par 9,75 m (32 pi) de profondeur. La façade avant (sud) présente deux portes à déplacement vertical. Le mur de séparation maison-garage est percé d'une porte intérieure. Finalement, une porte sur la portion est du mur arrière (nord) du garage donne accès à la cour arrière. (Voir figures 4 et 5)

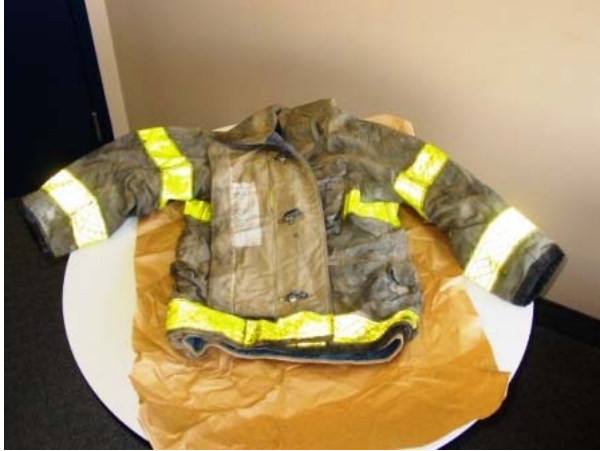
- **Casque de protection** : Bullard Firedome CX
- **Cagoule** : Life liners / 100 % Nomex / Style : 9727 ES / Grandeur : régulière / Lot : 220 / Manufacturé : août 2005 / distribuée par CMP Mayer, Boucherville « NFWA 1971 (Éd. 2000) »
- **Manteau de combat** : Sécuritétex, distribué par CMP Mayer, Boucherville « NQ 1923-030 »
 - Manteau enveloppe extérieure : CA 06051 / 7.5 oz Normex 111-A /
 - Écran imperméable : P.V. FR Laminated on E-89

Figure 12 : Le manteau du travailleur (Source : CSST)

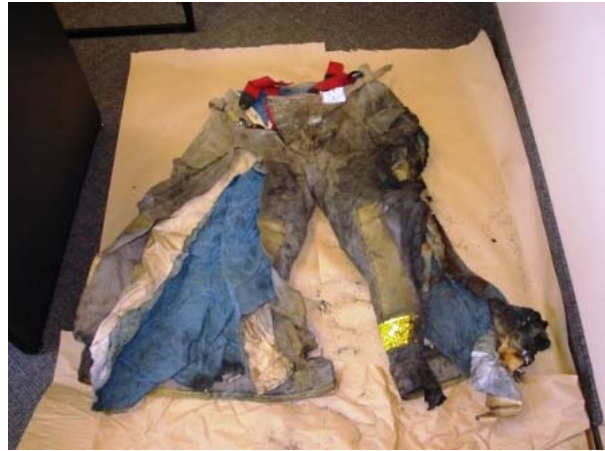
Figure 13 : Le pantalon du travailleur (Source : CSST)

- **Pantalon de combat** : indications effacées tant sur le pantalon que sur la doublure interne (illisibles, délavées / cependant au stylo bille bleu les chiffres « 05 819 » sont lisibles).

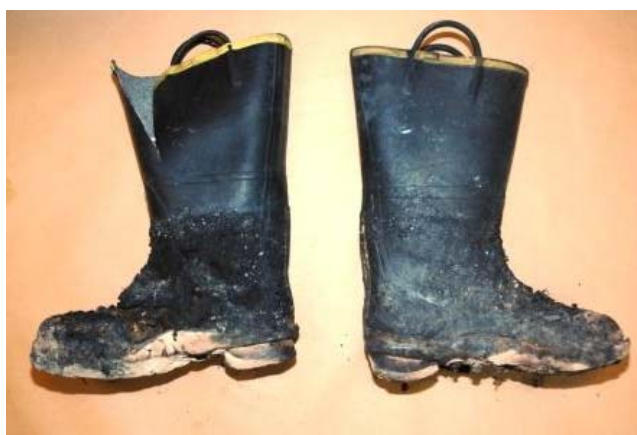
Figure 15 : Les bottes du travailleur (Source : CSST)

- **Bottes de protection** : Ranger Firewalker / Modèle Ranger 5124 16'' Shoe-Fit/ juin 2005 / Taille : 09 Moyen / distribués par HQ Distribution, Montréal « NFPA 1971 Standard / NFPA 1971-2000 ‘‘72S4’’ »
